FORMACIÓN ACADÉMICA DE LOS INGENIEROS CIVILES EN LA COMPETENCIA DE RIGIDEZ EN EL TABLERO DE PUENTES

ACADEMIC TRAINING OF CIVIL ENGINEERS IN BRIDGE DECK STIFFNESS COMPETENCE

Cevallos Sánchez, K. V., Maldonado Noboa, J. S., Mantilla Suin, S. P., & Maldonado Noboa, C. H. (2023). Formación académica de los ingenieros civiles en la competencia de rigidez en el tablero de puentes. *Revista Conrado*, 19(95), 51-65.

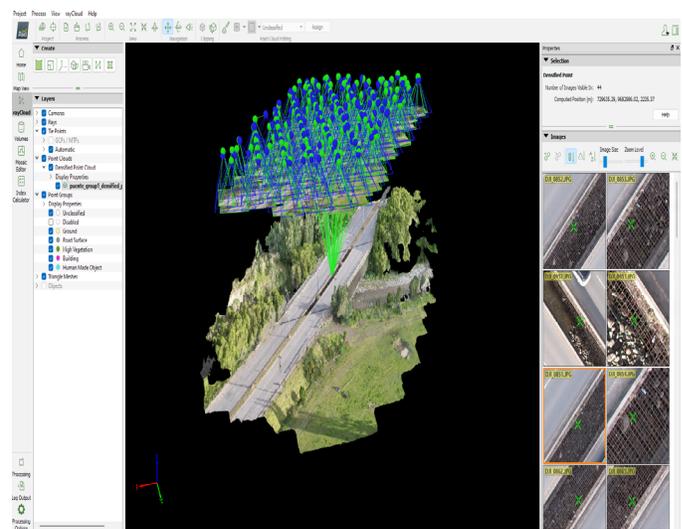
Figura 1. Análisis de imágenes Aéreas en programa de análisis fotogramétrico.

Para garantizar la seguridad y prolongar la vida útil de estructuras críticas como el Puente de Nulti, es esencial llevar a cabo evaluaciones periódicas de su salud estructural. Particularmente, se buscó entender y cuantificar cualquier posible deflexión de la losa del puente, un indicador crucial de problemas estructurales o tensiones que podría enfrentar la estructura en el futuro (Figura 1).

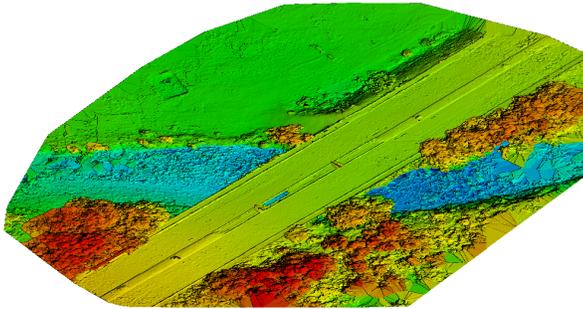
Para mejorar aún más la precisión de los datos recogidos, como se observa en la figura 2, se utilizó un sistema RTK (Real-Time Kinematic). El RTK es una técnica de GPS que proporciona datos de ubicación en tiempo real con una precisión centimétrica. Al combinar la tecnología de drones con el sistema RTK, se pudo obtener un conjunto de datos muy preciso y detallado para el análisis posterior.

Figura 2. Análisis topográfico con una precisión centimétrica.

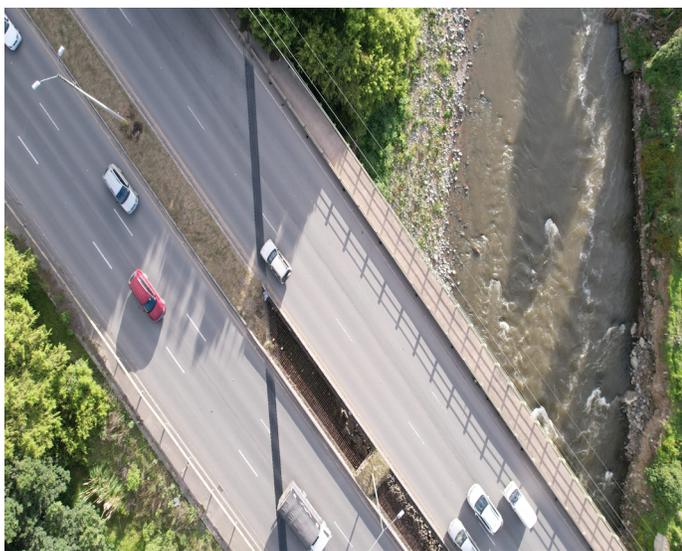
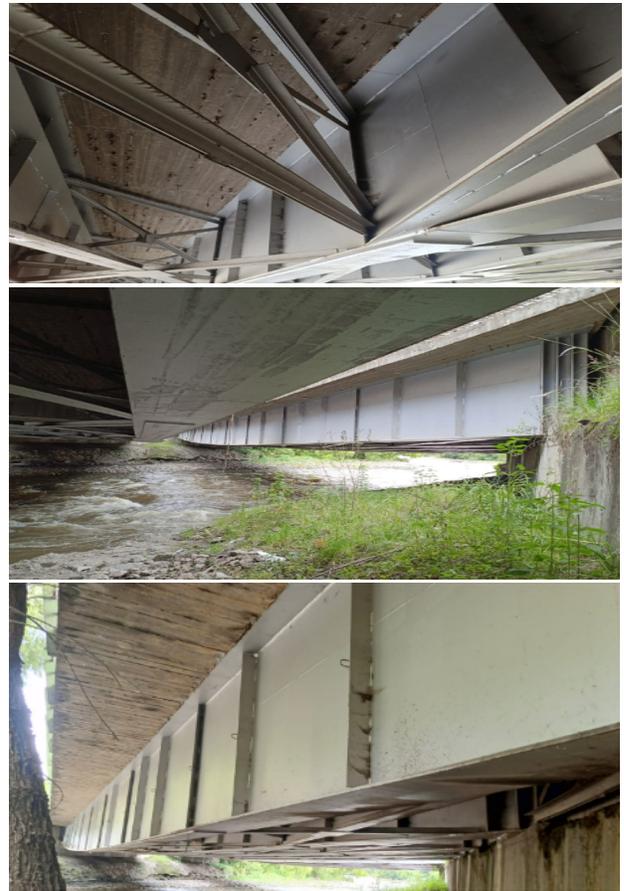
Figura 3. Levantamiento fotográfico del puente.

Al aplicar esta técnica al Puente de Nulti, el software pudo usar las imágenes capturadas por el dron para crear una representación digital fiel del puente. El modelo 3D resultante no solo proporcionó una vista visualmente

impresionante de la estructura, sino que también ofreció información cuantitativa valiosa. Por ejemplo, la deflexión de la losa, una métrica crucial para determinar la salud estructural del puente se pudo calcular con gran precisión.

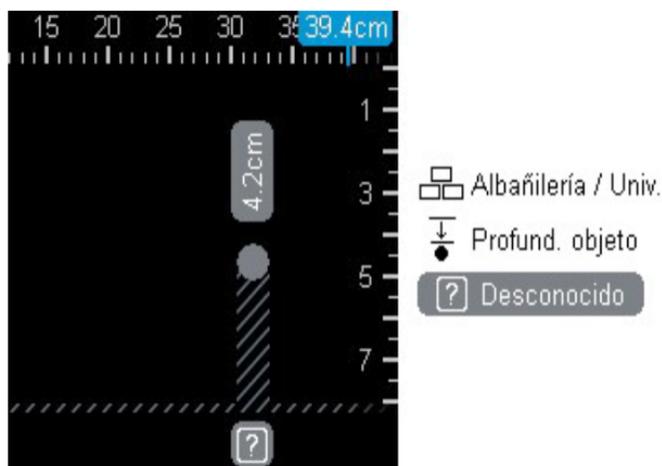
Figura 4. Análisis de Pachometría en la losa del puente.

La pachometría es una metodología eficiente y no invasiva que brinda una evaluación detallada y precisa del acero de refuerzo en las estructuras de concreto. Esta técnica proporciona datos fundamentales para la planificación de acciones de mantenimiento y rehabilitación, lo que permite la implementación de medidas preventivas y correctivas destinadas a asegurar la integridad y la longevidad de las estructuras (Figura 4).

La ubicación estratégica de los electrodos del pachómetro garantiza que las lecturas sean tanto precisas como representativas de toda la losa. Al determinar la ubicación exacta y el grosor del acero de refuerzo, es posible prever cómo la losa reaccionará ante diferentes tipos de cargas y situaciones de estrés. Por ejemplo, si las barras de refuerzo estuvieran dispuestas de manera irregular o si hubiera áreas sin refuerzo adecuado, podrían surgir puntos débiles en la losa que podrían ser propensos a agrietarse o ceder bajo cargas pesadas.

El hecho de que la losa esté reforzada con barras de acero de 16 mm dispuestas cada 15 cm es una indicación de un diseño robusto. El diámetro de las barras y su separación son indicativos de la capacidad de la losa para distribuir y soportar tensiones. Sin embargo, no es sólo la presencia de estas barras lo que importa, sino también su estado. La oxidación o la corrosión de las barras de refuerzo pueden comprometer gravemente la integridad estructural de la losa.

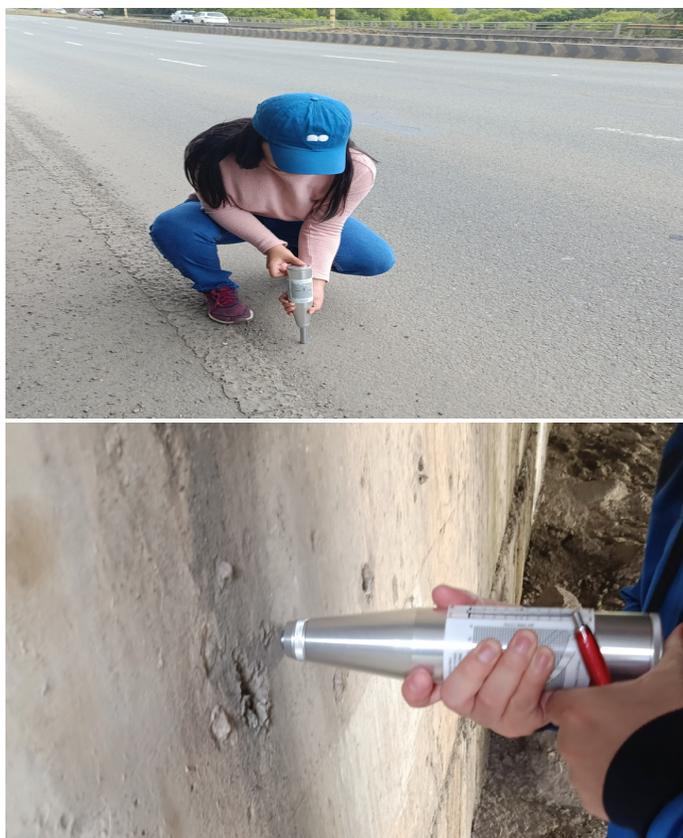
Figura 5. Esclerómetro en la losa y estribo.

Los resultados del examen con esclerómetro se manifiestan en términos de valores de rebote, que se correlacionan con la resistencia del concreto. Cuanto mayor sea el valor de rebote, mayor será la resistencia del concreto (Figura 5).

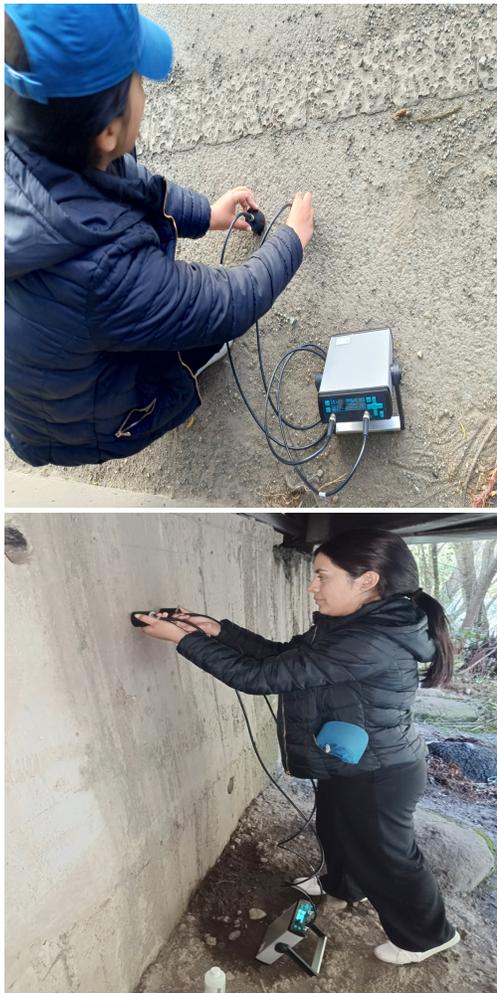
Figura 6. Ensayo de ultrasonido en losa y estribo.

Realización del Ensayo: Con el gel acoplante aplicado, el transductor ultrasónico se sitúa sobre las áreas seleccionadas en la losa y el estribo. El transductor genera pulsos ultrasónicos que se propagan a través del hormigón. La presencia de posibles defectos estructurales dentro del

El ensayo de ultrasonido en la losa y el estribo proporciona una perspectiva integral sobre la salud estructural del puente y puede detectar anomalías no visibles durante las inspecciones visuales, lo que hace de este ensayo un componente crucial en la gestión de la integridad de los puentes (Figura 6).

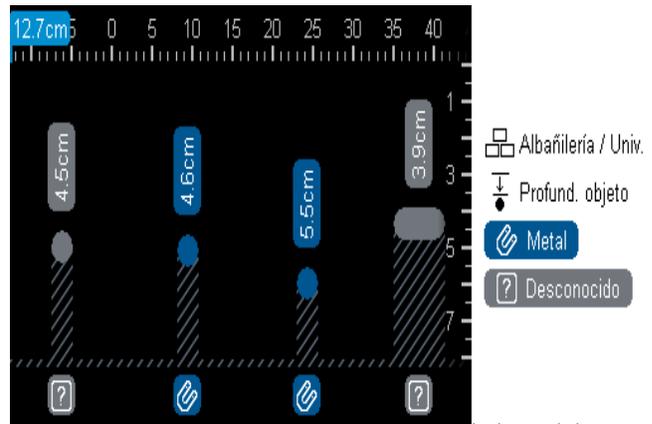
Figura 7. Resultados de la pachometría en la losa del puente.

La figura 7 representa el armado de la losa. Lo cual representa aceros de 16mm cada 15cm.

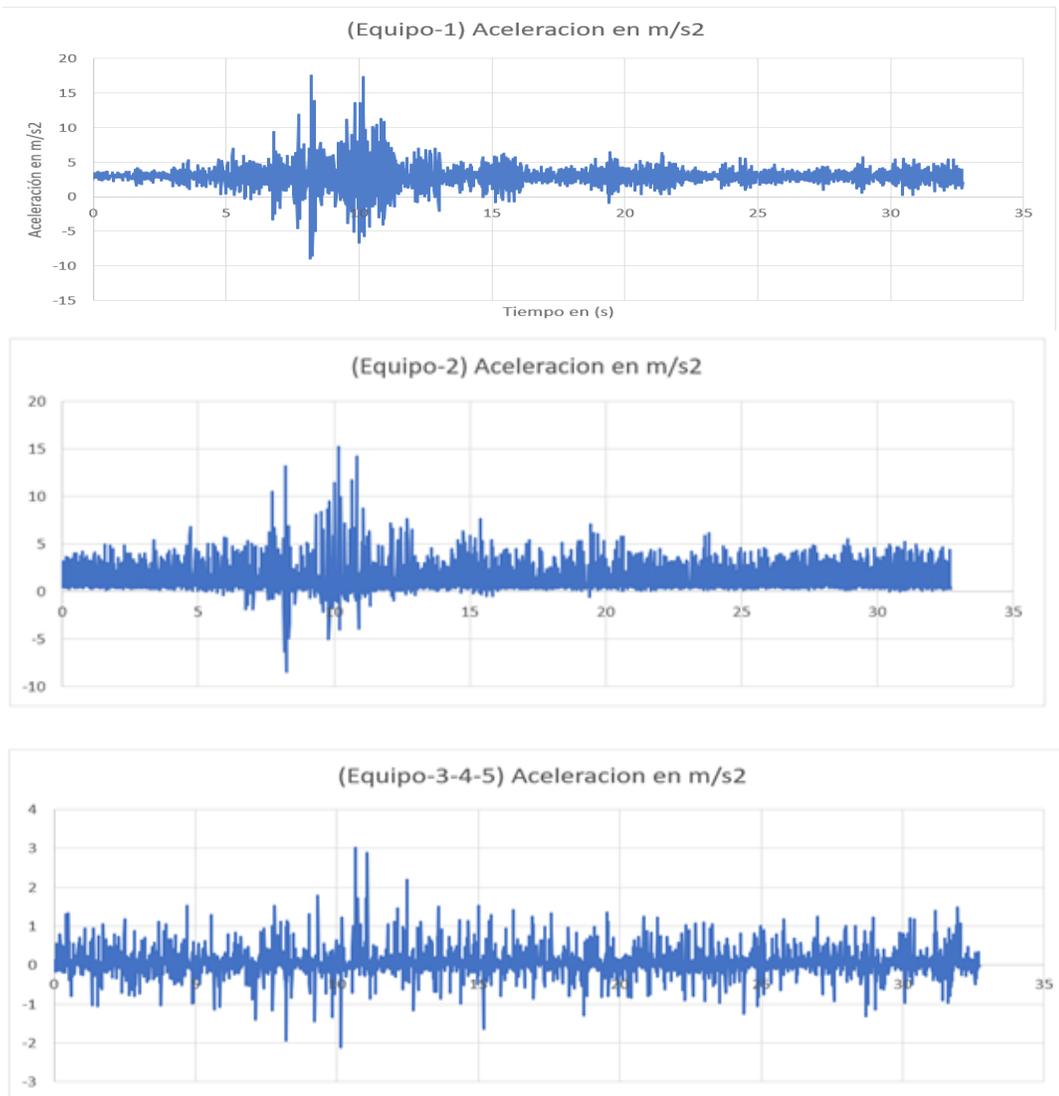
Figura 8. Aceleración Equipos 1-5.

Este conjunto de datos (Figura 8) muestra las medidas de aceleración máxima, desplazamiento máximo, periodo y frecuencia en varias ubicaciones del puente (Tabla 3).

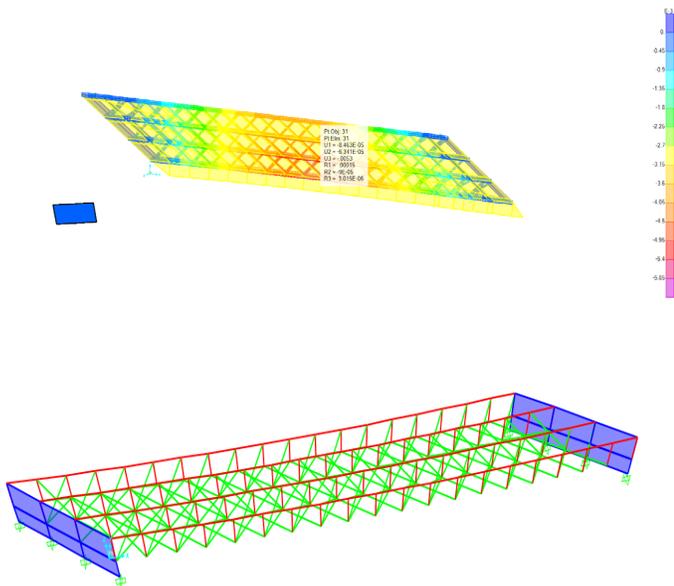
Figura 9. Modelo Computacional en SAP2000.

La comparación de los resultados (figura 9) del análisis in situ con los generados por la simulación en el software SAP2000 adquiere una mayor relevancia al considerar que se aplicaron las cargas dinámicas correspondientes a la volqueta de 8m³ que se utilizó durante los ensayos.
