EVALUACIÓN DIAGNÓSTICA DE LA RESISTENCIA RESIDUAL DEL ENTREPISO EN LA EDIFICACIÓN PATRIMONIAL DE LA UNIDAD EDUCATIVA PEDRO VICENTE MALDONADO

DIAGNOSTIC EVALUATION OF THE RESIDUAL STRENGTH OF THE MEZANINE IN THE PEDRO VICENTE MALDONADO EDUCATIONAL UNIT HERITAGE BUILDING

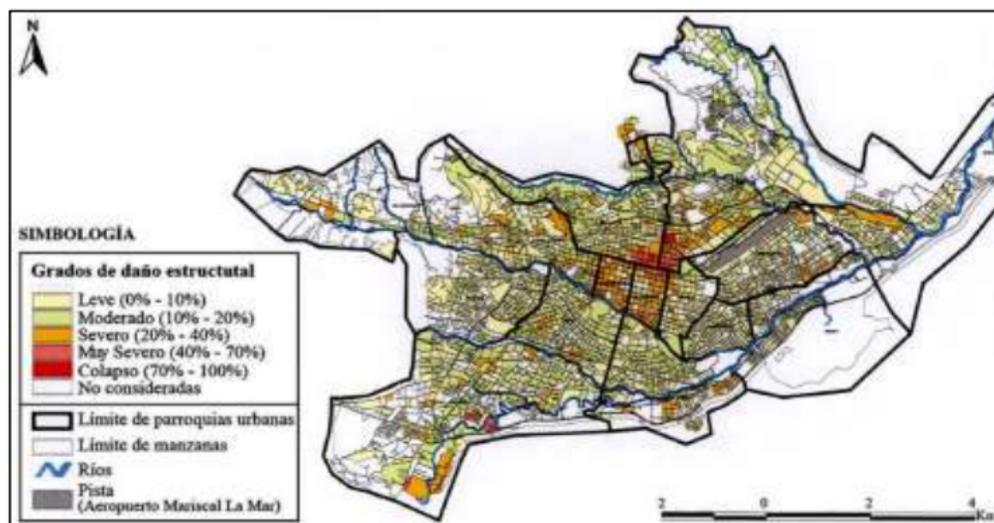
Figura 2. Mapa de daño correspondiente a un terremoto leve, con aceleración máxima.

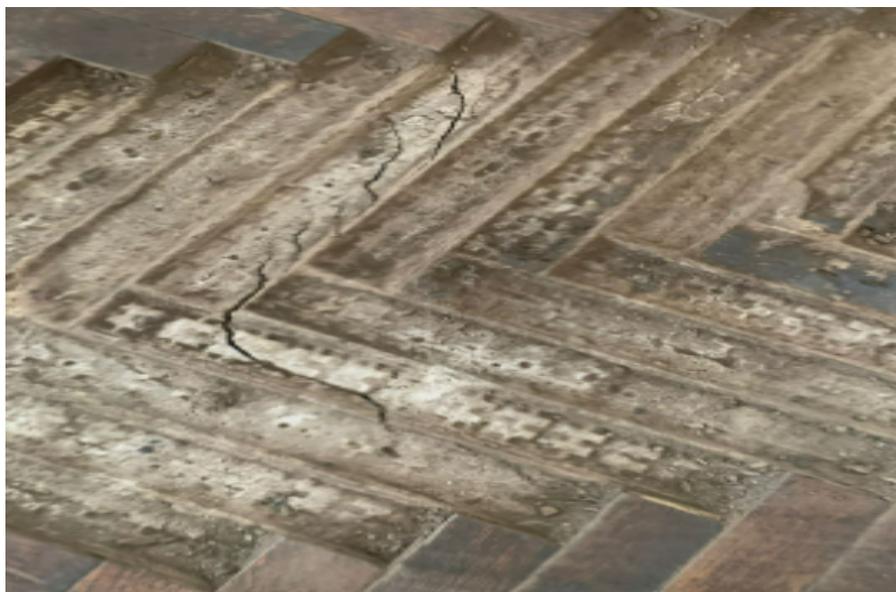
El reciente descubrimiento de una losa no tradicional en la Unidad Educativa Maldonado en Riobamba ha capturado la atención de expertos en ingeniería civil y arqueología estructural, especialmente aquellos que se especializan en el análisis de vibración ambiental. La singularidad de la estructura, que integra parquet con mortero, piedra, arena, hormigón, y sorprendentemente, vigas fabricadas a partir de rieles de ferrocarril, promete ofrecer información valiosa sobre las propiedades dinámicas de materiales antiguos y sus técnicas de construcción (Figura 4, 5 y 6).

Figura 4. Entrepiso de la entidad Patrimonial

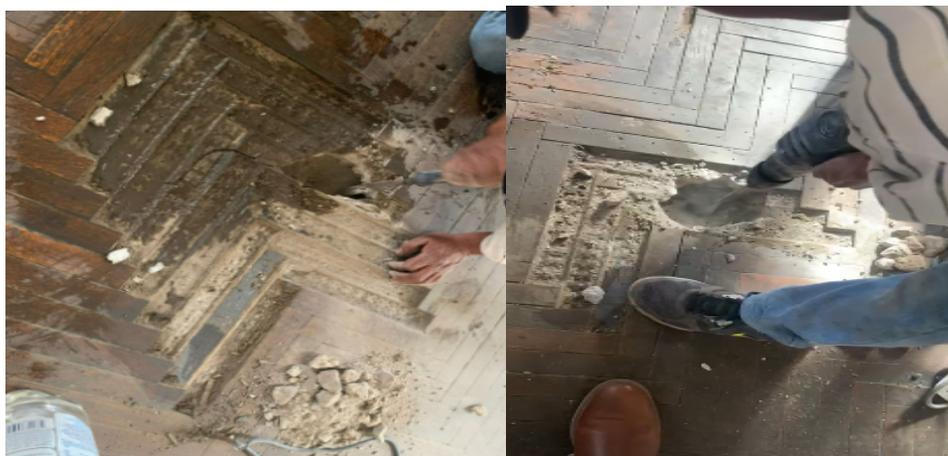
Figura 5. Exploraciones de la estructura

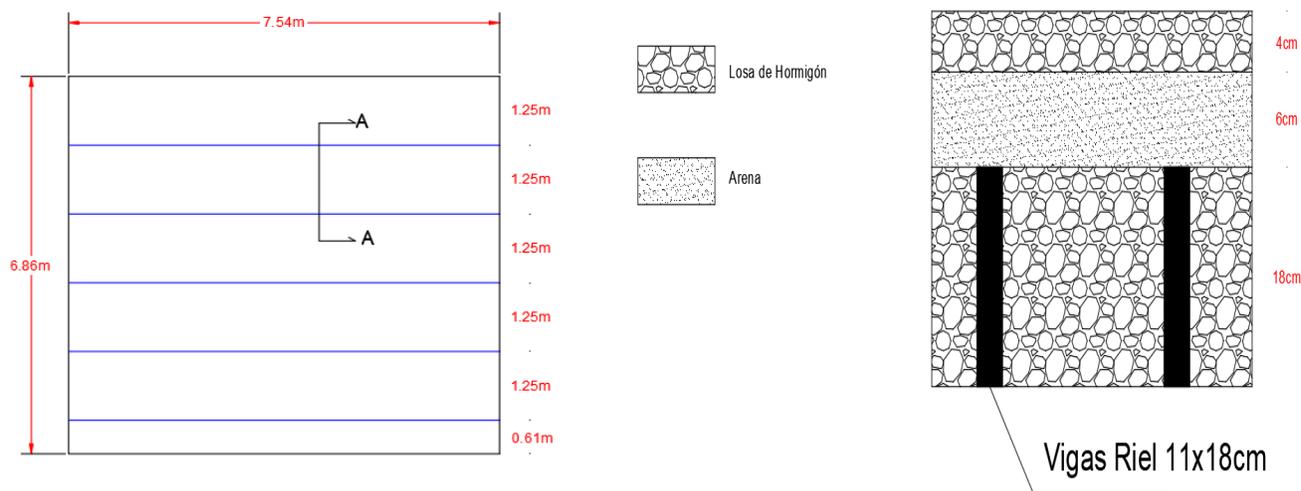
Figura 6. Detalle de conformación actual del entrepiso.

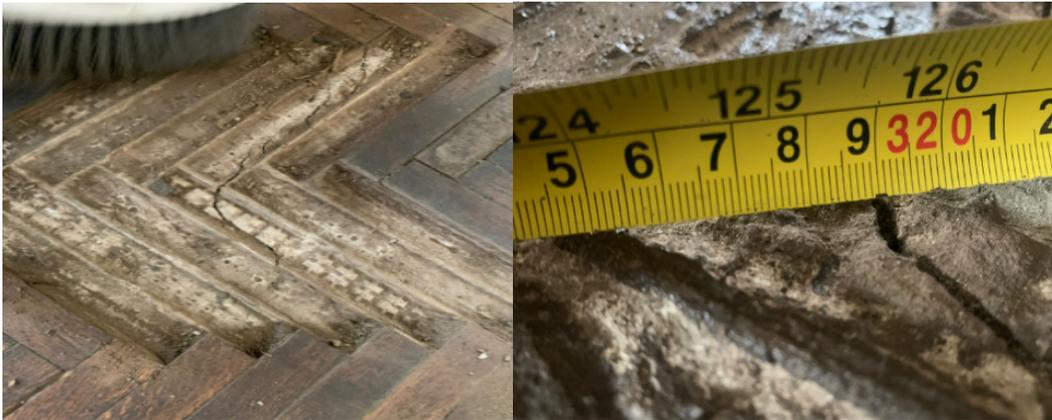
En el transcurso del estudio detallado de la losa no tradicional ubicada en la Unidad Educativa Maldonado en Riobamba, se detectó un nivel alarmante de vibraciones en un tramo específico de la estructura. Estas vibraciones, significativamente más altas que las típicas vibraciones ambientales, sugerían una posible comprometida integridad estructural. Debido a la gravedad potencial de este hallazgo, se tomó la decisión inmediata de realizar una inspección física más profunda.

Al retirar cuidadosamente el revestimiento de parquet que cubría la superficie de este segmento de la losa, el equipo de investigación descubrió lo que se había temido: la presencia de fisuras transversales evidentes. Estas grietas, que se extendían a lo largo de la losa, eran una clara indicación del desgaste de los materiales y posiblemente del impacto constante de las vibraciones a lo largo del tiempo. Esta evidencia confirmó la necesidad de una intervención urgente, ya que tales fisuras podrían comprometer la seguridad y la longevidad de la estructura en su conjunto (Figura 7).

Figura 7. Ancho de grieta en la exploración

Ante la gravedad de los hallazgos, se ha decidido implementar un estudio de vibración ambiental para obtener una comprensión más clara del estado actual de servicio de la losa. Utilizando un geófono, un sensor especializado con una frecuencia de 4Hz, se capturarán las vibraciones del entorno para analizar la respuesta estructural de la losa en condiciones reales. Durante el estudio, se ha planificado que una persona transite cerca del equipo para simular las cargas dinámicas generadas por el tráfico peatonal y evaluar cómo afectan directamente la estructura. La información obtenida de este experimento será vital para determinar la seguridad de la losa y las posibles intervenciones necesarias para garantizar su integridad en el futuro. Es imperativo comprender hasta qué punto las vibraciones ambientales, agravadas por cargas dinámicas, pueden haber contribuido al deterioro observado, y el geófono será una herramienta esencial para este propósito.

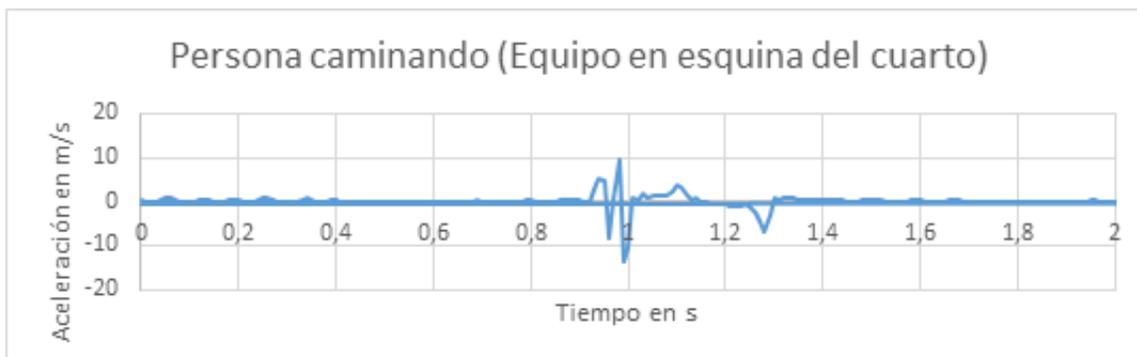
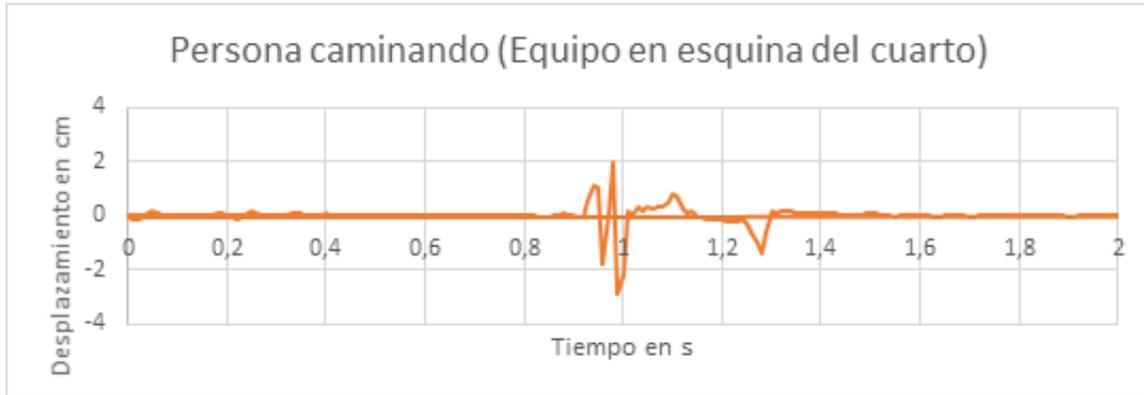
Resultados: El geófono registró una aceleración máxima de 10 m/s² y un desplazamiento máximo de 2 cm. Este resultado indica una respuesta moderada del entrepiso a una carga dinámica localizada en el extremo (Figura 8).

Figura 8. Caminata en la Esquina del Cuarto.

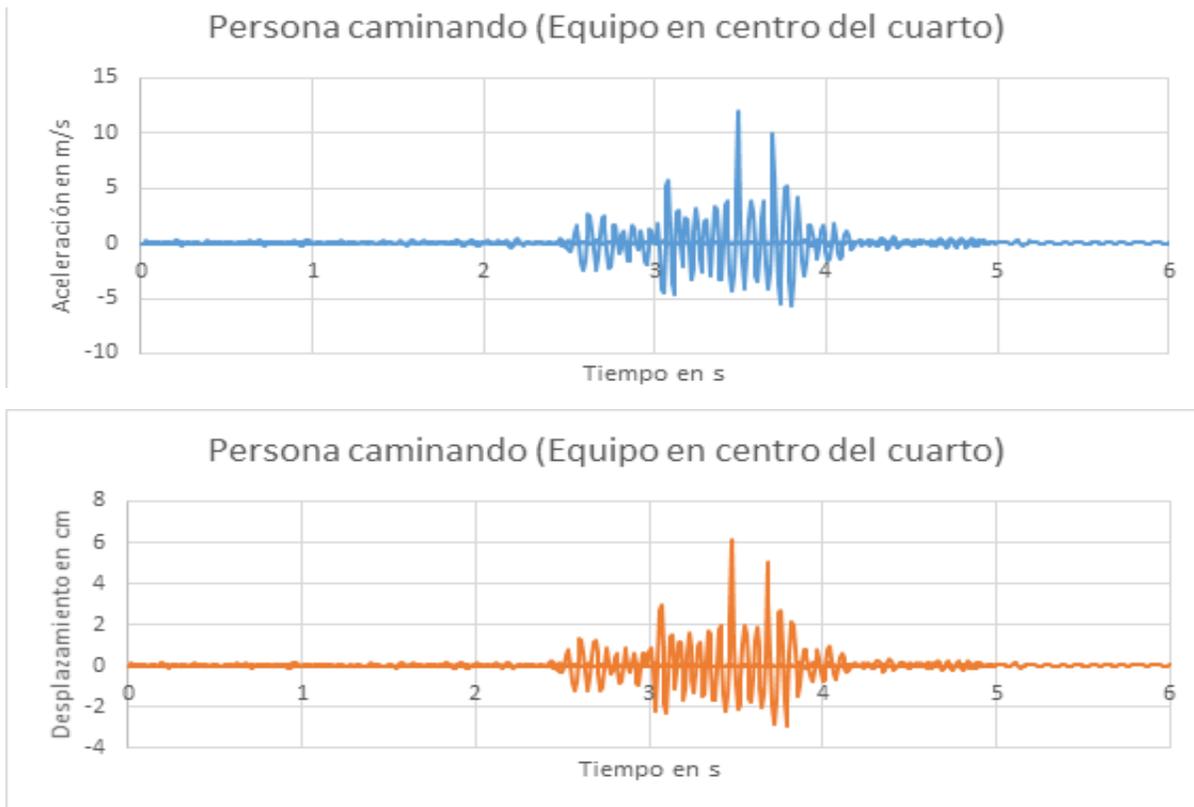
Resultados: En esta configuración, el equipo registró una aceleración aumentada a 12 m/s^2 y un desplazamiento de 6 cm. Este incremento en los valores, en comparación con el primer ensayo, sugiere una mayor sensibilidad del entrepiso a las cargas dinámicas cercanas al punto de medición (Figuran 9).

Figura 9. Caminata al lado del equipo.

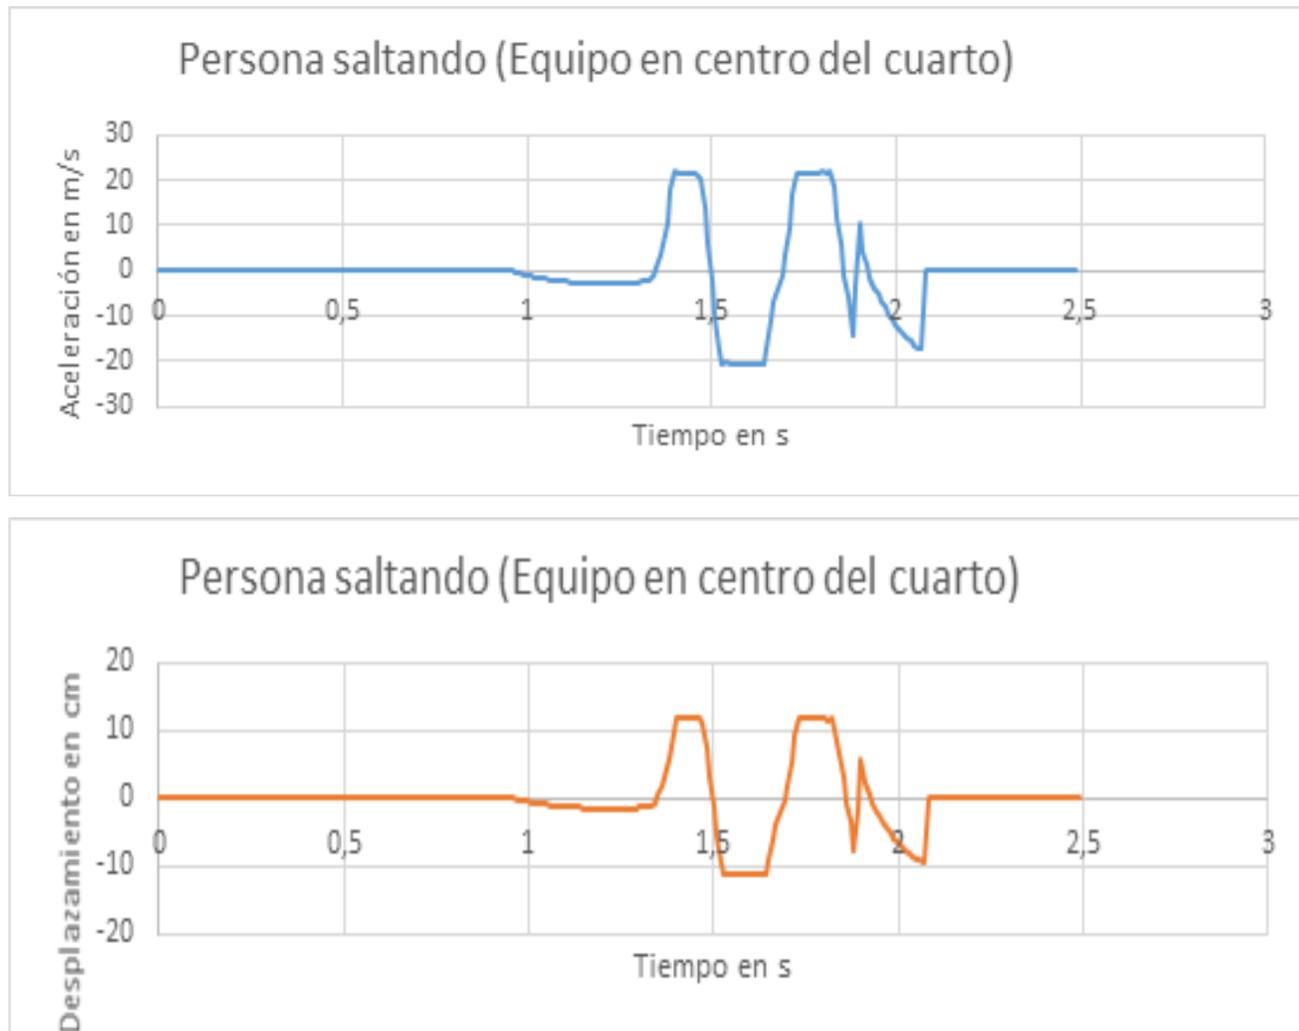
Resultados: Los saltos generaron la mayor respuesta vibratoria registrada, con una aceleración de 20 m/s² y un desplazamiento de 12 cm. Este notable aumento refleja la alta sensibilidad del entrepiso a actividades con impactos más significativos (Figura 10).

Figura 10. Salto cerca del equipo.

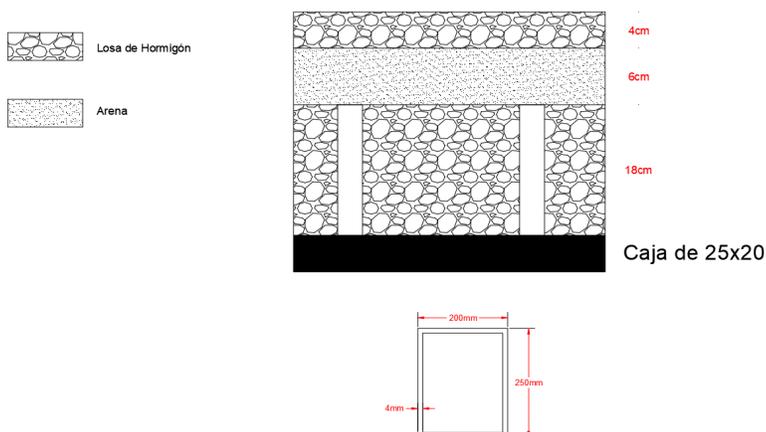
Las gráficas de aceleración y desplazamiento obtenidas de estos ensayos proporcionan una visión detallada de cómo diferentes actividades y posiciones de carga afectan la respuesta vibratoria del entrepiso. Los resultados indican que la estructura es particularmente sensible a las cargas dinámicas, especialmente aquellas que generan impactos más intensos y están ubicadas cerca del centro del vano. Estos hallazgos son fundamentales para comprender el comportamiento del entrepiso bajo cargas reales y pueden informar las decisiones sobre refuerzos estructurales o modificaciones en el uso del edificio para garantizar la seguridad y el confort de los ocupantes (Figura 11).

Figura 11. Sección principal de refuerzo.

Una técnica propuesta para el refuerzo es realizar un nuevo sistema de entrepiso con acero. En este escenario, Se colocará un nuevo sistema de entrepiso de cajas cada 1.5m para así asegurar los parámetros mínimos de servicio como lo es la deformación actual que excede el $L/480$ (1.6cm)

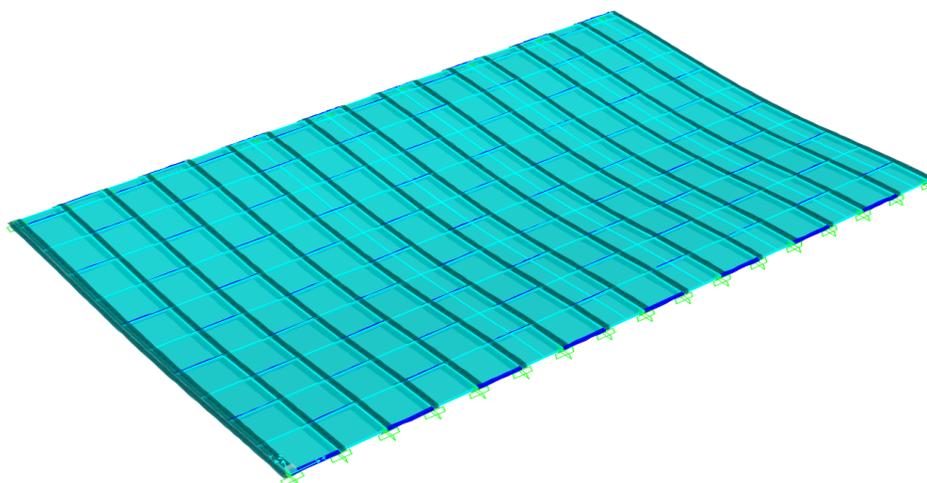
Además del sistema de vigas de acero con cajas de 250x200x4mm, estamos contemplando el uso de un refuerzo que comprenderá una sección compuesta con el entrepiso. Esto significará integrar el entrepiso con las vigas de acero reforzadas, creando un sistema de sección compuesta que opera en conjunto para resistir las cargas. Este enfoque podría brindar beneficios adicionales en términos de resistencia y rigidez, así como mayor eficacia en la distribución de las cargas (Figura 12).

Figura 12. Sistema de entrepiso analizado.

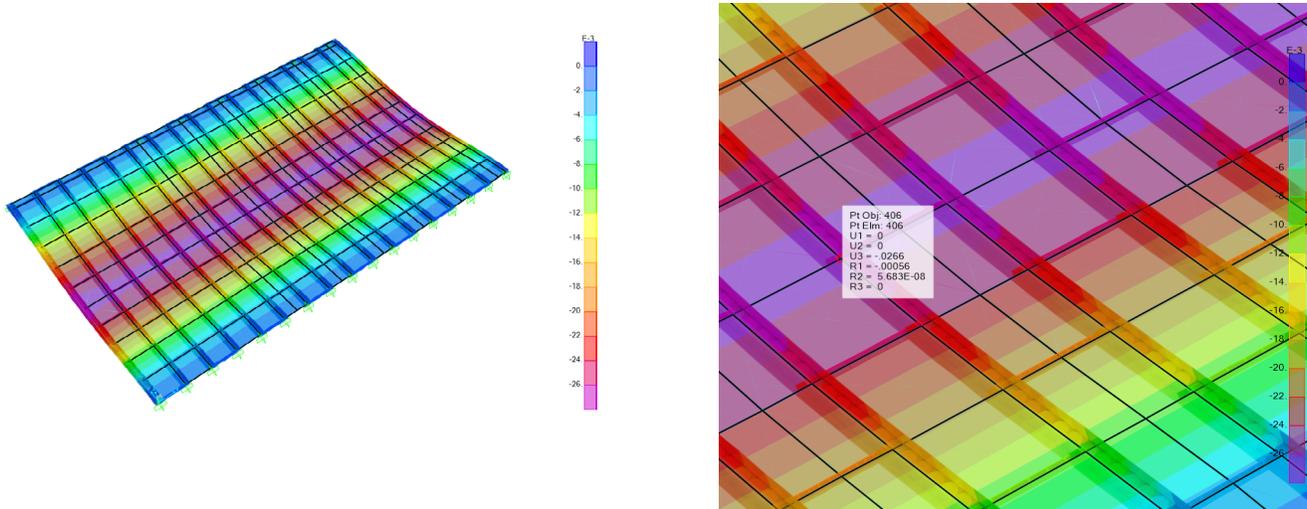
La situación actual en la Unidad Educativa Pedro Vicente Maldonado presenta una deflexión notable en las vigas del entrecimso, medida en 6 cm. Este valor supera el límite permitido para la deflexión en servicio según la Norma Ecuatoriana de la Construcción 2015 (NEC 2015), lo que indica un problema estructural significativo que debe ser abordado para asegurar la seguridad y funcionalidad del edificio (Figura 13).

Figura 13. Deflexión analizada con la propuesta.

Nuestro estudio propone un plan de refuerzo que, según los análisis realizados con el modelo matemático en SAP2000, reduciría considerablemente esta deflexión. Con la implementación del encamisado con perfiles Caja de acero y la creación de una sección compuesta con el entrecimso, se espera que la deflexión se reduzca hasta llegar a un valor de 1.4 cm. Este valor no sólo se encuentra muy por debajo del límite actual, sino que también cumple con los requerimientos mínimos de servicio establecidos por la NEC 2015. Este resultado demostraría una mejora sustancial en la estabilidad y rendimiento de la estructura, lo que es esencial para garantizar la seguridad de los usuarios y la preservación del edificio (Tabla 2).
